乌海至玛沁国家高速公路(G1816)
景泰至中川机场段工程

竣工环境保护验收调查报告

建设单位：甘肃路桥公路投资有限公司

编制单位：交通运输部环境保护中心

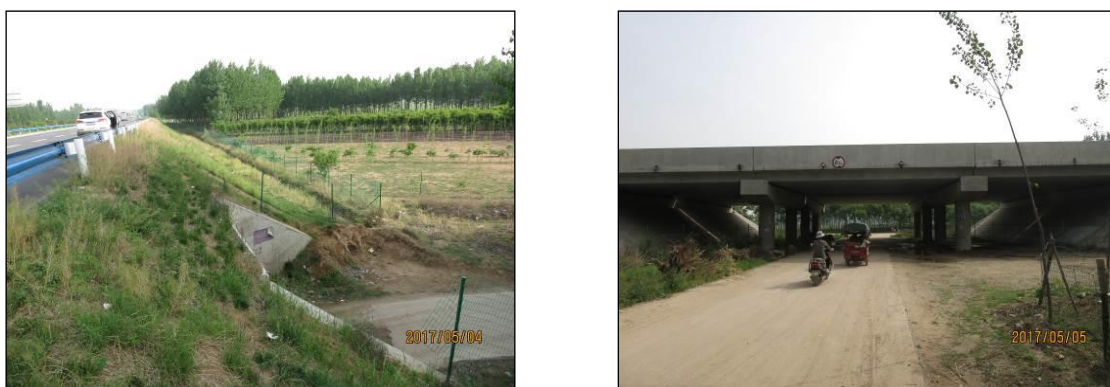
图 5.3-1 通行设施设置

经现场调查，工程在每个村庄附近或原有乡路、村路、田间机耕路通行的地方，均设置了通道，并安装防积水设施，使两侧居民和机耕设备通行更顺畅。工程通行设施的设置情况见图 5.3-1。

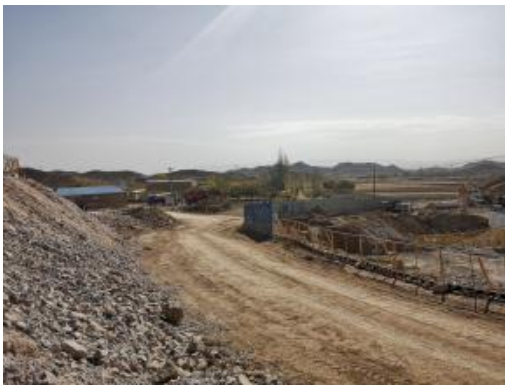
图 5.8-1 明长城保护措施

③本工程在明长城路段施工时制定了专项施工方案，采取了围挡措施，两侧设置了距离长城 8m 的围栏，在长城上空架设了棚架遮挡，防止施工过程中塌落物损坏长城，未在保护范围内设置施工营地、生产场地、取土场、弃土场、新建施工便道等。

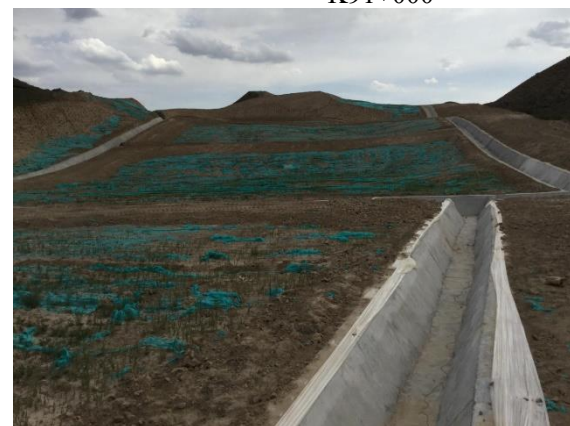
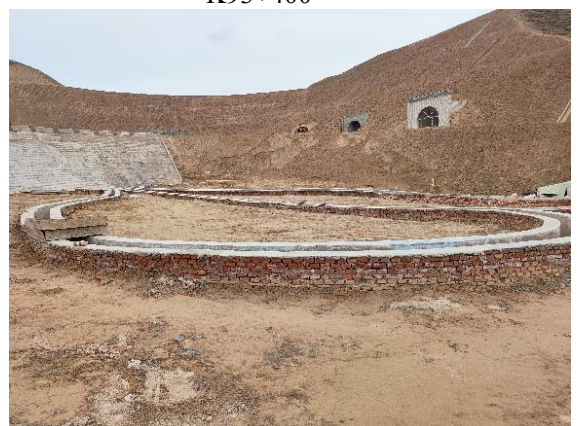
图 6.3-1 本工程取土场恢复情况

经现场调查和查阅环境监理报告、水土保持监测报告和水土保持监理报告等相关资料，本工程施工期间共设置取土场 18 处，占地面积 54.91hm²，取土总量为 380.69 万 m³，主要占地类型为荒草地。施工前基本按照设计要求进行表土剥离，表土就地临时堆存，采取苫盖围挡等措施防护，施工中分层取土并按照设计深度施工，边坡进行了分级削坡。目前，取土场开挖坡面及平台均已平整、绿化或砾石压盖，设置了完善的截排水措施。

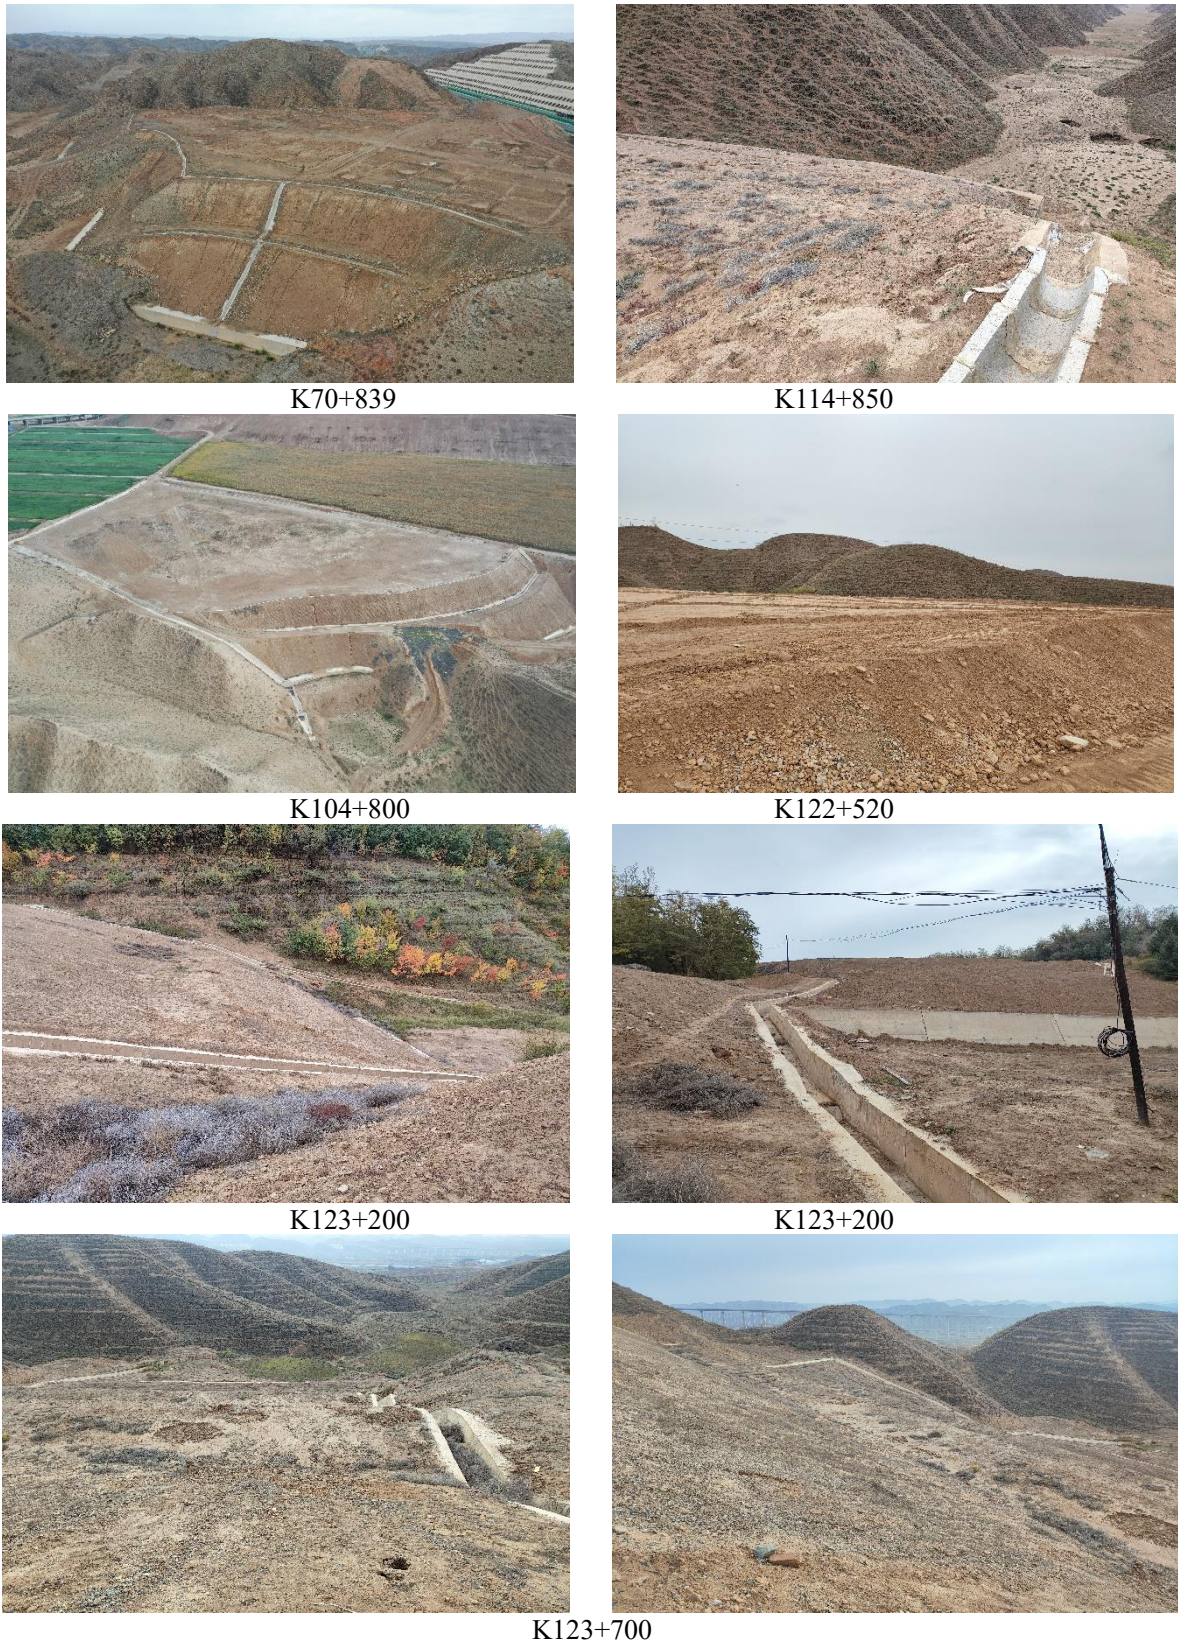
图 6.3-2 本工程弃土场恢复情况

经现场调查和查阅环境监理报告、水土保持监测报告和水土保持监理报告等相关资料，本工程施工期间共设置弃土场 31 处，占地面积 46.21hm²，弃土总量为 459.00 万 m³，主要占地类型为荒草地。施工前基本按照设计要求施工前进行表土剥离，表土就地临时堆存，采取苫盖围挡等措施防护，施工中按照先拦后弃，设置了挡土墙，边坡进行了分级削坡。目前，所有弃土场经削坡分级后设置挡水坎，经土地平整后绿化、复耕。

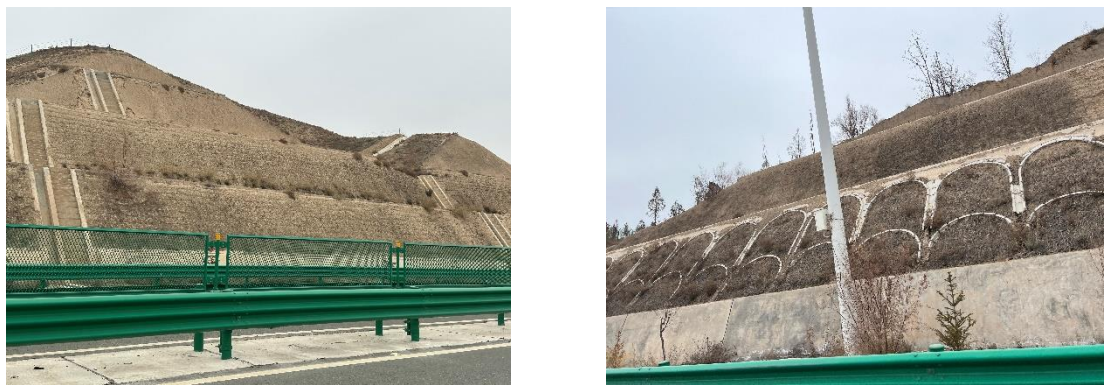
图 6.4-1 沿线边坡防护现状

经现场踏勘，本工程边坡防护设施能达到预期效果，有效地防止了边坡水土流失。边坡防护形式及现状见图 6.4-1。

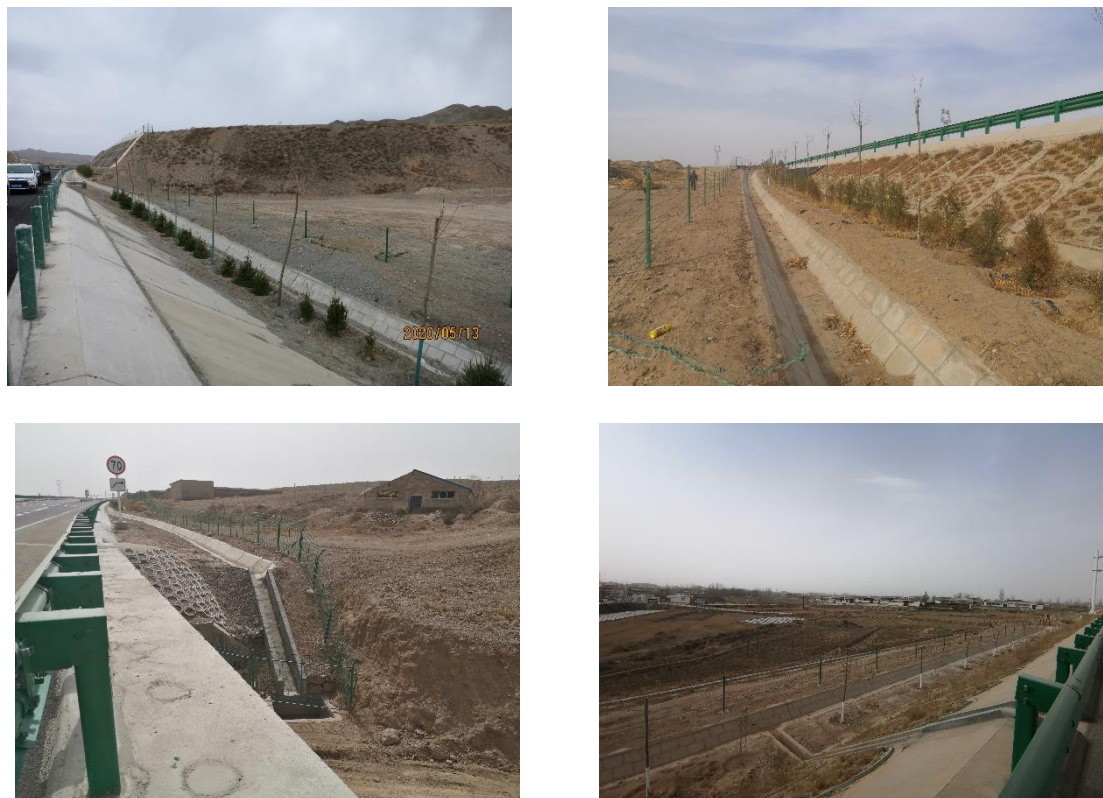
图 6.4-2 典型排水工程现状

当路堑边坡上方流入路界的地表径流量大时，设置坡顶截水沟，截水沟采用底宽 40cm、深 40cm 的梯形断面，沟身采用 C25 混凝土预制块结构。当坡顶为反坡或平坡且无汇水时，坡顶不设截水沟。在挖方路基堑顶为山间凹地、排水困难的地段，设置路堑边坡急流槽，排坡面水入加深边沟或路堑边坡平台截水沟。在排水困难的路段，设置蒸发池集中收集。填方路基高度 < 3m 的一般路段，路面排水采用分散排水的形式。对于路基高度 > 3m 的一般路段及村镇密集的低填方路段，在集中排水条件许可，排水沟出口易于设置的前提下，采用沥青混凝土拦水带集中汇水，经边坡急流槽排入路侧排水沟，以减小分散排水对路基边坡的冲刷。坡体裂隙水丰富路段，当山坡土体内水位较高时，为解除边坡内的静水压力，保证边坡土体稳定，设置平式钻孔排水管水引走。

经现场踏勘，工程排水设施能达到预期效果，有效地防止了水土流失。具体的排水情况见图 6.4-2。

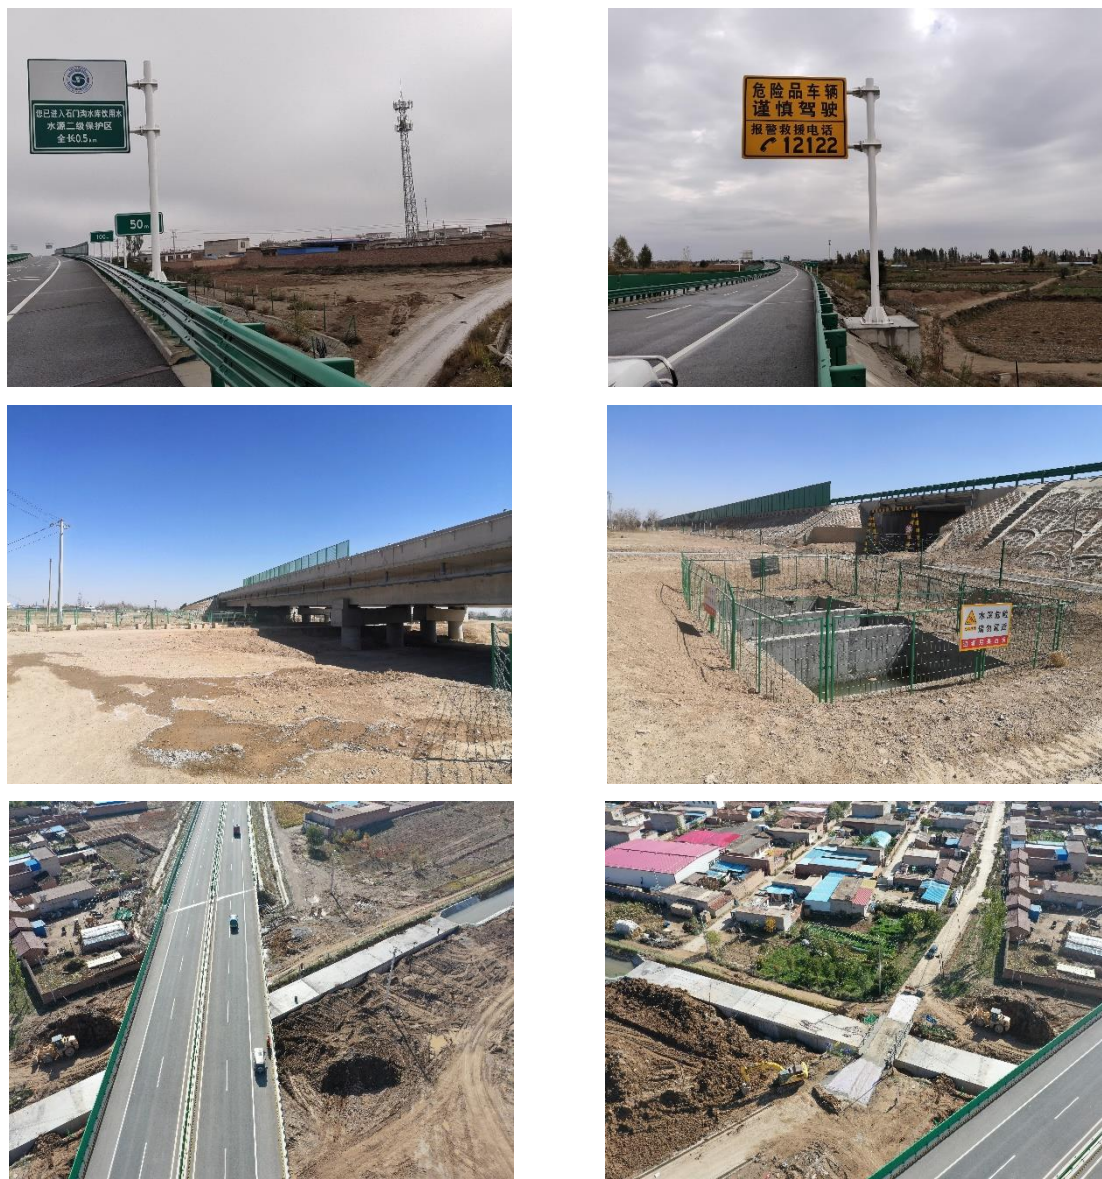
图 8.3-1 东二干渠防护措施

根据现场调查及环境监理总结报告，本工程在施工阶段未在水源保护区内设置未设任何取土场、弃土场、临时堆土场及施工生产生活区等大临设施；设计单位编制了专项的路基施工和桥梁施工方案，施工过程中严格限定施工活动范围，施工过程中无各类施工固废堆放，有效防止工程施工对水源地可能的污染。同时按照本工程变更环评及批复要求，对东二千渠采取箱涵封闭，封闭长度 200m；在进出水源地保护区两侧设置了 4 块水源保护区提示警示标志牌和 2 块危险品车辆谨慎驾驶警示标志牌；于桥梁处设置加强型防撞护栏；设置了视频监控系统和电话，可及时掌握水源地路段实时状况；出于安全考虑，于桥下安装了 4 套太阳能路灯；桥梁处设置了桥面径流收集系统，全长 1017.8m，

并设置了2座160m³的应急事故池；同时编制了应急预案，并于属地生态环境局进行了备案。通过对东二干渠跨越处上下游水质进行监测对比，试运营期东二干渠上下游水质无明显变化，可见试运营期本工程对水源地保护区影响较小。

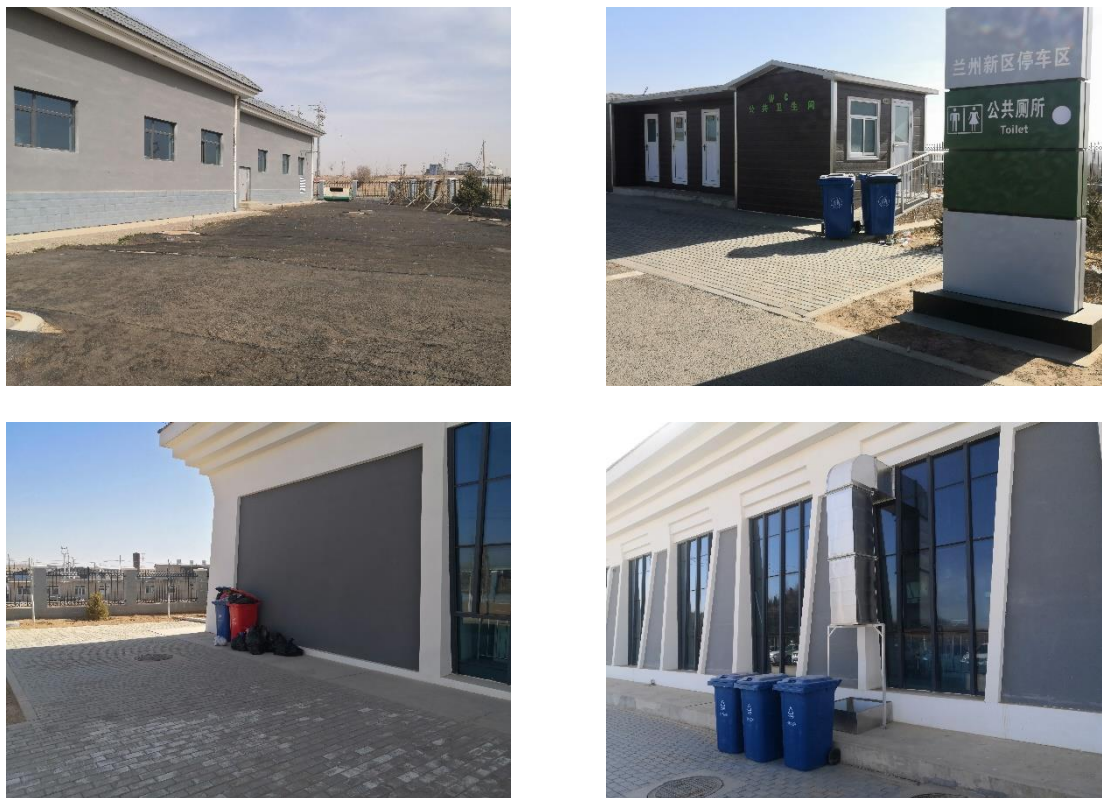
图 10.1-1 沿线服务设施垃圾收集装置

经调查，沿线各服务区、收费站均设置了垃圾收集装置，通过签订协议，委托专人定期集中清运至当地垃圾处理场进行处理（清运协议见附件 14）。公路沿线及行驶车辆洒落的固体废物，由专职的公路养护人员定时清扫。沿线服务设施垃圾收集装置见图 10.1-1。

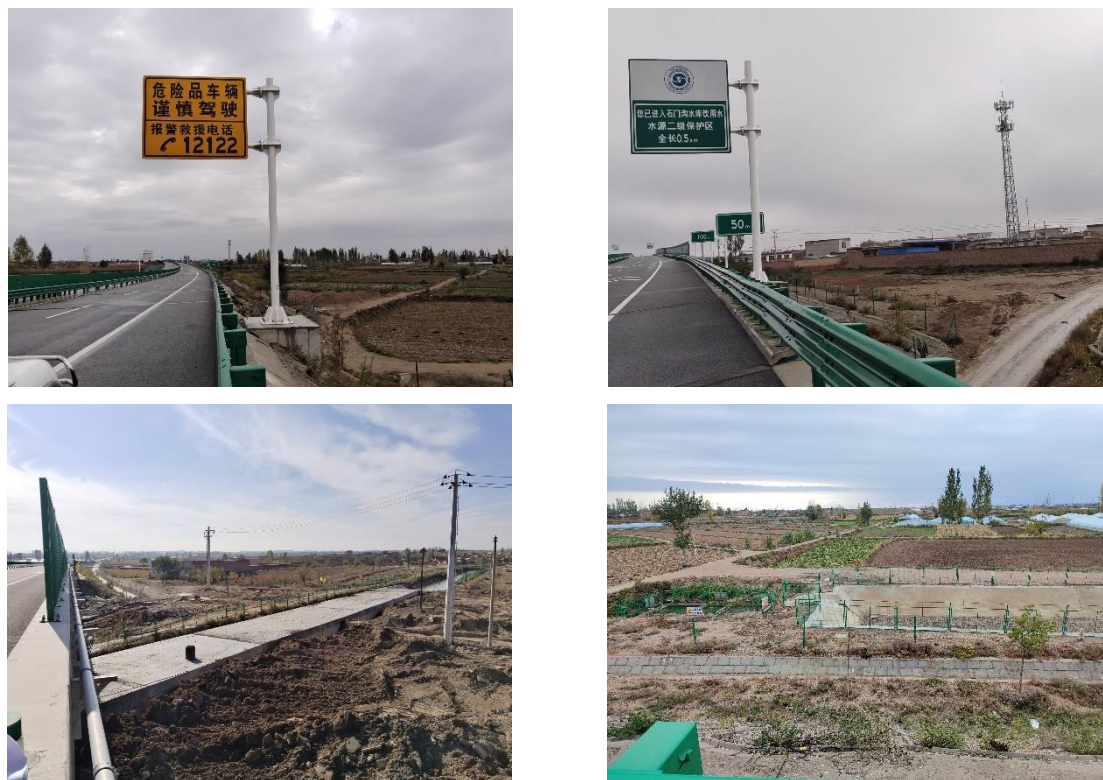
图 11.4-1 风险防范措施

营运期间，本工程变更环评及批复要求，对东二千渠采取箱涵封闭，封闭长度 200m；在进出水源地保护区两侧设置了 4 块水源保护区提示警示标志牌和 2 块危险品车辆谨慎驾驶警示标志牌；于桥梁处设置加强型防撞护栏；设置了视频监控系统 and 电话，可及时掌握水源地路段实时状况；出于安全考虑，于桥下安装了 4 套太阳能路灯；桥梁处设置了桥面径流收集系统，全长 1017.8m，并设置了 2 座 160m³ 的应急事故池；同时编制了应急预案，并于属地生态环境局进行了备案（见附件 13）。
